## 석면비산측정 결과보고서

◎ 공 사 명 : 용문중학교 교사 석면 해체공사에 따른 석면농도 측정

◎ 위 치 : 경북 예천군 용문면 상금시장길 45-2 용문중학교

## 석면해체·제거 사업장의 석면비산 측정 결과보고서

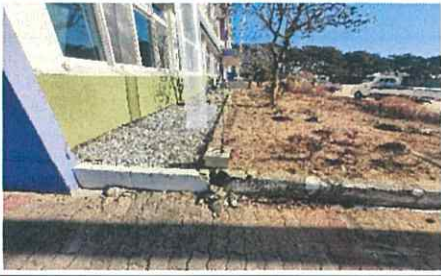
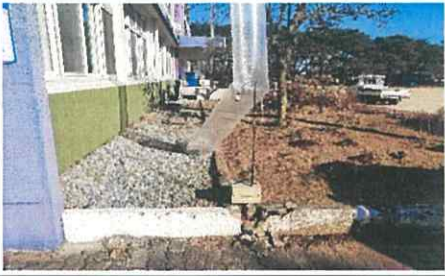
| 측정지점 | 비산측정 시작 사진 | 비산측정 종료 사진 | 비 고 |
|---|---|---|---|
| 부지경계선1 | | | |

| 측정일자 | | 2023년 01월 30일 | | | | |
|---|---|---|---|---|---|---|
| #1 | 부지경계선1 | LX40A/1ea | 11.01 | 10:50 ~ 14:50 | 0.002 | - |

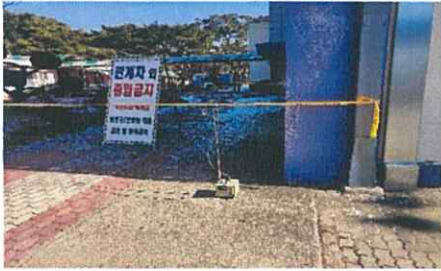
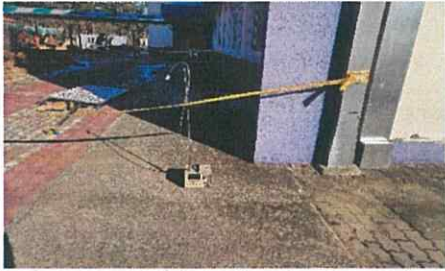
| 측정지점 | 비산측정 시작 사진 | 비산측정 종료 사진 | 비 고 |
|---|---|---|---|
| 부지경계선2 | | | |

| 측정일자 | | 2023년 01월 30일 | | | | |
|---|---|---|---|---|---|---|
| #2 | 부지경계선2 | LX40A/1ea | 11.03 | 10:52 ~ 14:52 | 0.001 | - |

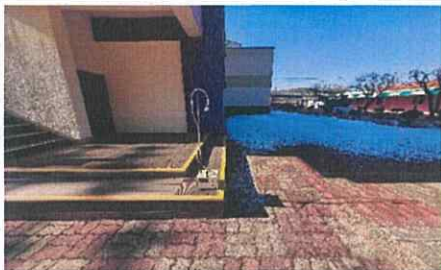
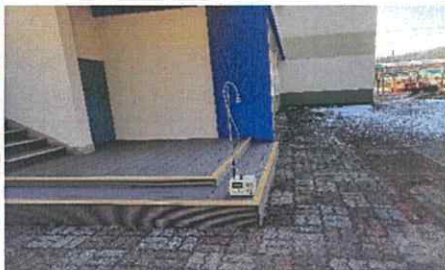
| 측정지점 | 비산측정 시작 사진 | 비산측정 종료 사진 | 비 고 |
|---|---|---|---|
| 부지경계선3 | | | |

| 측정일자 | | 2023년 01월 30일 | | | | |
|---|---|---|---|---|---|---|
| #3 | 부지경계선3 | LX40A/1ea | 10.93 | 10:55 ~ 14:55 | 0.001 | - |

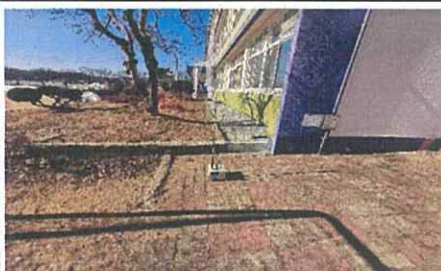
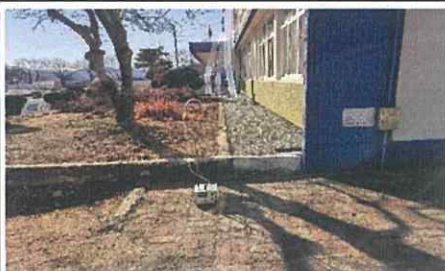
| 측정지점 | 비산측정 시작 사진 | 비산측정 종료 사진 | 비 고 |
|---|---|---|---|
| 부지경계선4 | | | |

| 측정일자 | | 2023년 01월 30일 | | | | |
|---|---|---|---|---|---|---|
| #4 | 부지경계선4 | LX40A/1ea | 10.85 | 10:58 ~ 14:58 | 0.002 | - |

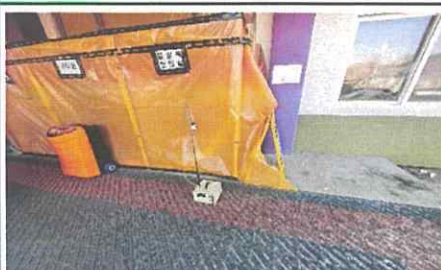
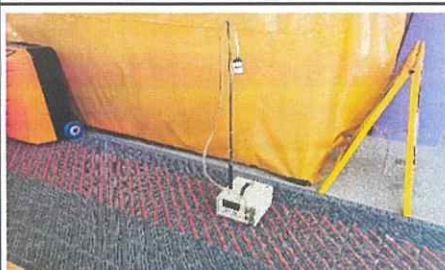
| 측정지점 | 비산측정 시작 사진 | 비산측정 종료 사진 | 비 고 |
|---|---|---|---|
| 위생설비 입구 | | | |

| 측정일자 | | 2023년 01월 30일 | | | | |
|---|---|---|---|---|---|---|
| #5 | 위생설비 입구 | LX40A/1ea | 11.58 | 11:05 ~ 11:47 | 0.001 | - |

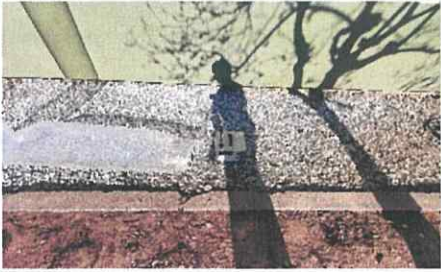
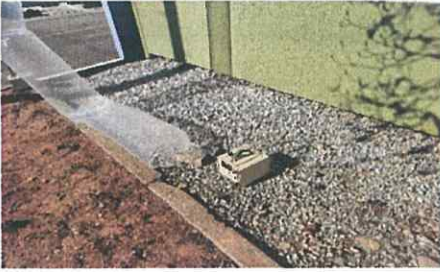
| 측정지점 | 비산측정 시작 사진 | 비산측정 종료 사진 | 비 고 |
|---|---|---|---|
| 음압기 배출 구1 | <br>측정시작시간 : 11:07 | <br>측정종료시간 : 11:49 | |

| 측정일자 | | 2023년 01월 30일 | | | | |
|---|---|---|---|---|---|---|
| #6 | 음압기 배출구1 | LX40A/1ea | 11.72 | 11:07 ~ 11:49 | 0.002 | - |

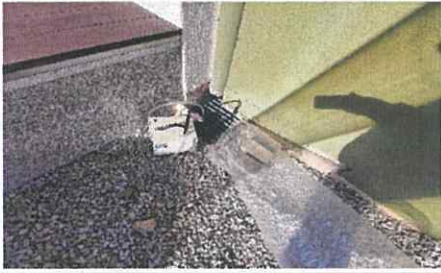
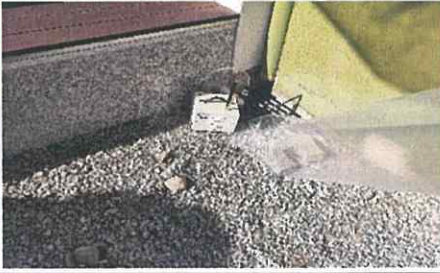
| 측정지점 | 비산측정 시작 사진 | 비산측정 종료 사진 | 비 고 |
|---|---|---|---|
| 음압기 배출 구2 | <br>측정시작시간 : 11:09 | <br>측정종료시간 : 11:51 | |

| 측정일자 | | 2023년 01월 30일 | | | | |
|---|---|---|---|---|---|---|
| #7 | 음압기 배출구2 | LX40A/1ea | 11.42 | 11:09 ~ 11:51 | 0.002 | - |

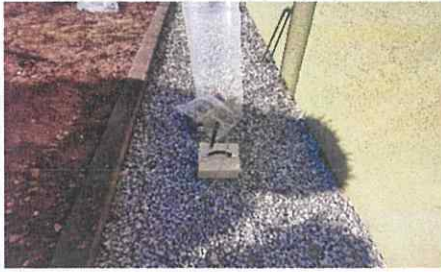
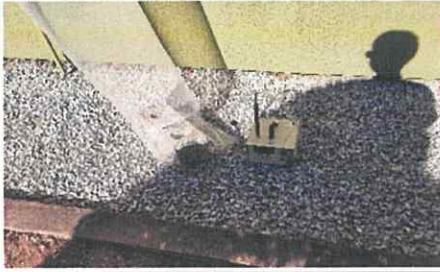
| 측정지점 | 비산측정 시작 사진 | 비산측정 종료 사진 | 비 고 |
|---|---|---|---|
| 음압기 배출 구3 | <br>측정시작시간 : 11:10 | <br>측정종료시간 : 11:52 | |

| 측정일자 | | 2023년 01월 30일 | | | | |
|---|---|---|---|---|---|---|
| #8 | 음압기 배출구3 | LX40A/1ea | 11.45 | 11:10 ~ 11:52 | 0.001 | - |

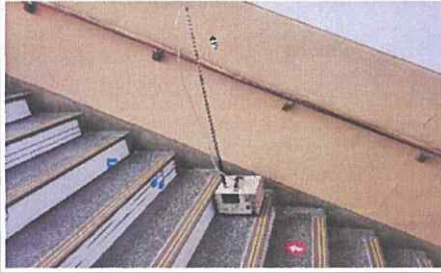
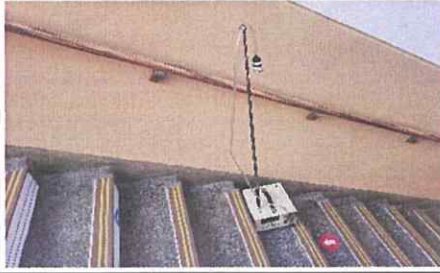
| 측정지점 | 비산측정 시작 사진 | 비산측정 종료 사진 | 비 고 |
|---|---|---|---|
| 작업장 주변 | <br>측정시작시간 : 11:20 | <br>측정종료시간 : 13:20 | |

| 측정일자 | | 2023년 01월 30일 | | | | |
|---|---|---|---|---|---|---|
| #9 | 작업장 주변 | LX40A/1ea | 11.19 | 11:20 ~ 13:20 | 0.002 | - |

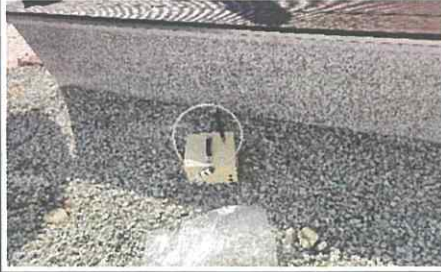
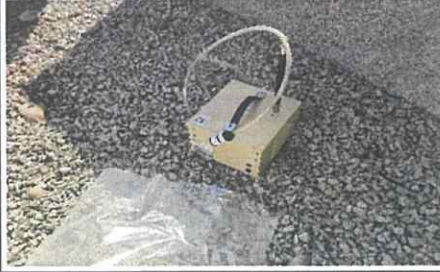
| 측정지점 | 비산측정 시작 사진 | 비산측정 종료 사진 | 비 고 |
|---|---|---|---|
| 음압기 배출 구4 | <br>측정시작시간 : 11:25 | <br>측정종료시간 : 12:07 | |

| 측정일자 | | 2023년 01월 30일 | | | | |
|---|---|---|---|---|---|---|
| #10 | 음압기 배출구4 | LX40A/1ea | 11.65 | 11:25 ~ 12:07 | 0.002 | - |

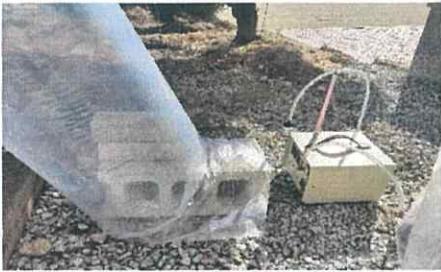
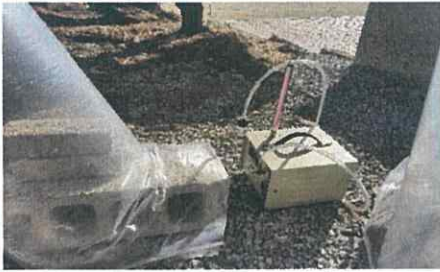
| 측정지점 | 비산측정 시작 사진 | 비산측정 종료 사진 | 비 고 |
|---|---|---|---|
| 음압기 배출<br>구5 | | | |

| 측정일자 | | 2023년 01월 30일 | | | | |
|---|---|---|---|---|---|---|
| #11 | 음압기 배출구5 | LX40A/1ea | 11.46 | 11:27 ~ 12:09 | 0.002 | - |
