# 석면비산 측정 결과보고서

예천여자중학교

## 석면해체·제거 사업장의 석면비산 측정 결과보고서

# 석면농도 측정 결과보고서

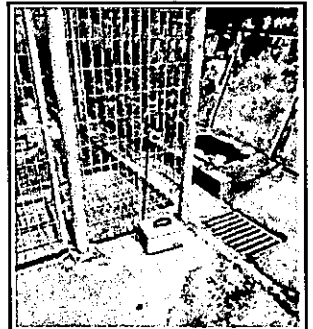
부지경계선 #4

| 시료번호 | 측정지점 | 측정시간<br>(min) | 유량<br>(L/min) | 측정결과(f/cc)<br>(기준 :0.01f/cc) | 초과여부 |
|---|---|---|---|---|---|
| 4 | 부지경계선4 | 270 | 9.36 | 0.000 | 미만 |

| 시료No | Process | 유량 | | | Density. | | | | 측정농도<br>(개/cc) | 노출기준<br>(개/cc) | 평가<br>(초과여부) |
|---|---|---|---|---|---|---|---|---|---|---|---|
| 4 | 부지경계선4 | 9.36 | 270 | 2476.54 | 1 | 100 | 0 | 1.2739 | 0.000 | 0.01 | 미만 |

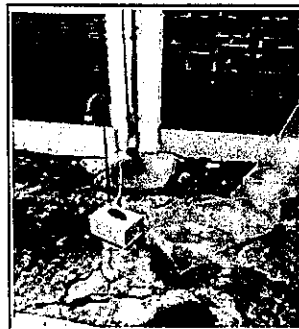
음압기 배출구 #1

| 시료번호 | 측정지점 | 측정시간<br>(min) | 유량<br>(L/min) | 측정결과(f/cc)<br>(기준 :0.01f/cc) | 초과여부 |
|---|---|---|---|---|---|
| 6 | 음압기 배출구1 | 50 | 9.82 | 0.000 | 미만 |

| 시료No | Process | 유량 | | | Density. | | | | 측정농도<br>(개/cc) | 노출기준<br>(개/cc) | 평가<br>(초과여부) |
|---|---|---|---|---|---|---|---|---|---|---|---|
| 6 | 음압기 배출구1 | 9.82 | 50 | 481.16 | 1 | 300 | 0 | 0.4246 | 0.000 | 0.01 | 미만 |

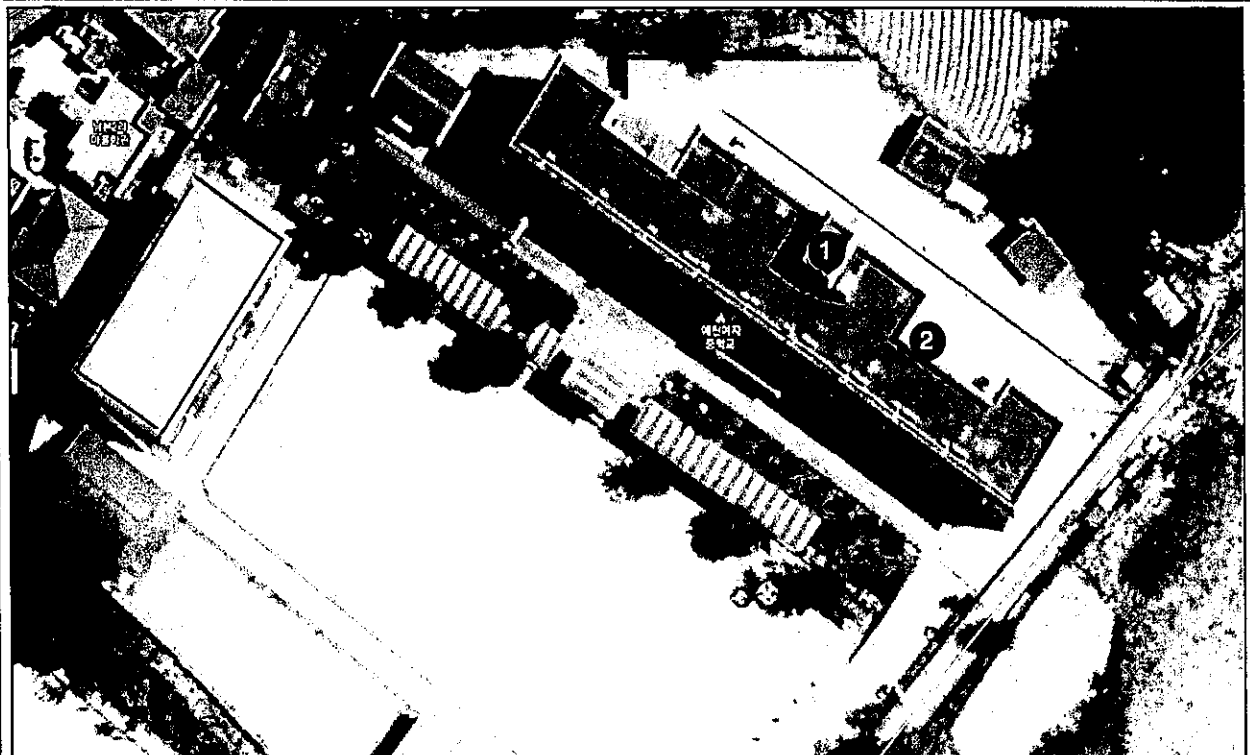
2. 측정지점-위치도(도식도)

| 시료번호 | 측정지점 | 측정시간<br>(min) | 유량<br>(L/min) | 측정결과(f/cc)<br>(기준 : 0.01f/cc) | 초과여부 |
|---|---|---|---|---|---|
| 1 | 위생설비 입구 | 50 | 9.34 | 0.000 | 미만 |
| 2 | 음압기 배출구1 | 50 | 9.64 | 0.000 | 미만 |

※ 범례 : ① 위생설비 입구  
② 음압기 배출구1

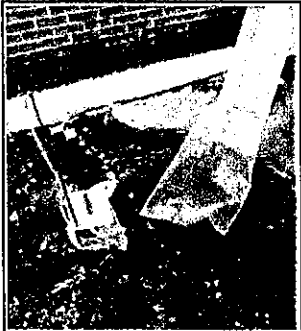
음압기 배출구 #1

| 시료No | Process | 유량 | | | Density. | | | (개/mm <sup>2</sup> ) | 측정농도<br>(개/cc) | 노출기준<br>(개/cc) | 평가<br>(초과여부) |
|---|---|---|---|---|---|---|---|---|---|---|---|
| 2 | 음압기 배출구1 | 9.64 | 50 | 473.03 | 1 | 300 | 0 | 0.4246 | 0.000 | 0.01 | 미만 |

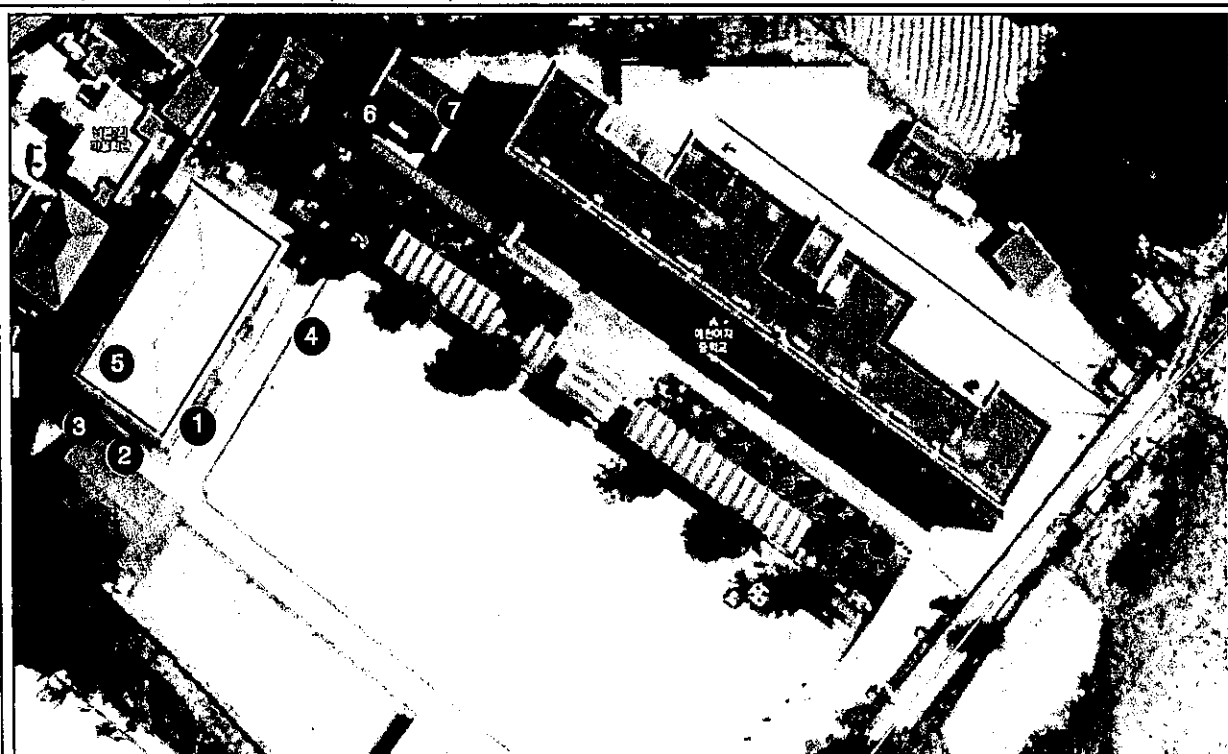
## 2. 측정지점-위치도(도식도)

| ① | 위생설비입구1 | ⑥ | 위생설비입구3 |
| 2 | 음압기배출구1 | 7 | 음압기배출구3 |
| 3 | 음압기배출구2 | | |
| 4 | 폐기물보관지점 | | |
| 5 | 위생설비입구2 | | |
