# 석면비산 측정 결과보고서

## 예천동부초등학교

2019년 08월 06일

## 석면해체·제거 사업장의 석면비산 측정 결과보고서

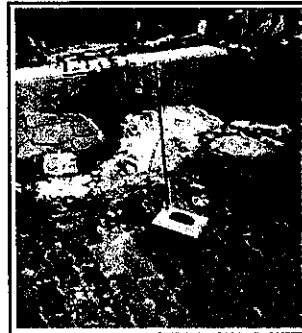
부지경계선 #3

| 시료번호 | 측정지점 | 측정시간<br>(min) | 유량<br>(L/min) | 측정결과(f/cc)<br>(기준 : 0.01f/cc) | 초과여부 |
|---|---|---|---|---|---|
| 3 | 부지경계선3 | 270 | 9.52 | 0.000 | 미만 |

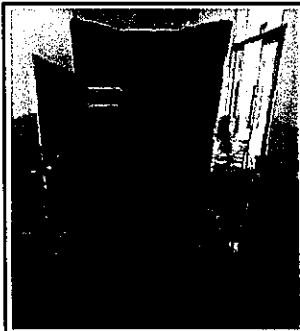
| 시료번호 | 측정지점 | 측정시간<br>(min) | 유량<br>(L/min) | 측정결과(f/cc)<br>(기준 : 0.01f/cc) | 초과여부 |
|---|---|---|---|---|---|
| 5 | 위생설비 입구 | 50 | 9.66 | 0.000 | 미만 |

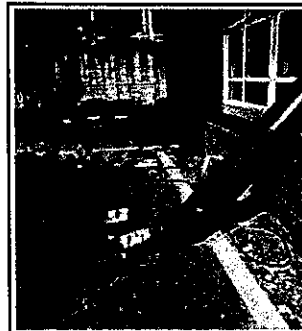
| 시료번호 | 측정지점 | 측정시간<br>(min) | 유량<br>(L/min) | 측정결과(f/cc)<br>(기준 : 0.01f/cc) | 초과여부 |
|---|---|---|---|---|---|
| 6 | 음압기 배출구 | 50 | 9.28 | 0.000 | 미만 |

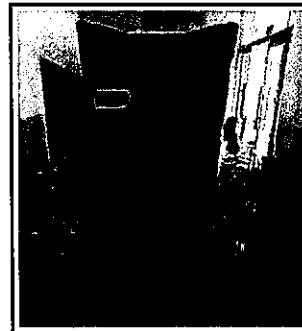
| 시료번호 | 측정지점 | 측정시간<br>(min) | 유량<br>(L/min) | 측정결과(f/cc)<br>(기준 : 0.01f/cc) | 초과여부 |
|---|---|---|---|---|---|
| 7 | 반출구 | 50 | 9.46 | 0.000 | 미만 |

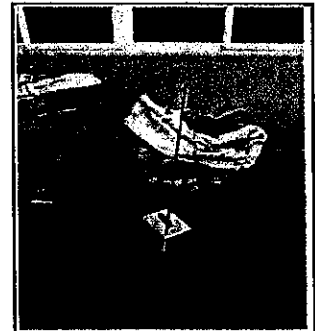
| 시료번호 | 측정지점 | 측정시간<br>(min) | 유량<br>(L/min) | 측정결과(f/cc)<br>(기준 : 0.01f/cc) | 초과여부 |
|---|---|---|---|---|---|
| 8 | 폐기물 보관지점 | 50 | 9.49 | 0.000 | 미만 |

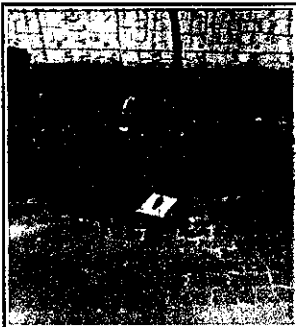
부지경계선 #1

| 시료번호 | 측정지점 | 측정시간<br>(min) | 유량<br>(L/min) | 측정결과(f/cc)<br>(기준 : 0.01f/cc) | 초과여부 |
|---|---|---|---|---|---|
| 1 | 부지경계선1 | 270 | 9.43 | 0.000 | 미만 |

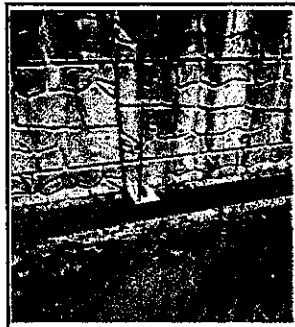
부지경계선 #2

| 시료번호 | 측정지점 | 측정시간<br>(min) | 유량<br>(L/min) | 측정결과(f/cc)<br>(기준 : 0.01f/cc) | 초과여부 |
|---|---|---|---|---|---|
| 2 | 부지경계선2 | 270 | 9.36 | 0.000 | 미만 |

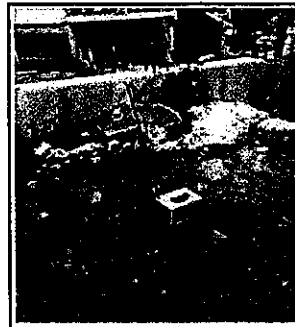
부지경계선 #3

| 시료번호 | 측정지점 | 측정시간<br>(min) | 유량<br>(L/min) | 측정결과(f/cc)<br>(기준 : 0.01f/cc) | 초과여부 |
|---|---|---|---|---|---|
| 3 | 부지경계선3 | 270 | 9.72 | 0.000 | 미만 |

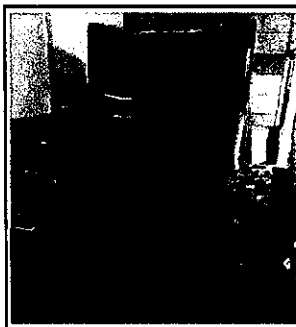
| 시료번호 | 측정지점 | 측정시간<br>(min) | 유량<br>(L/min) | 측정결과(f/cc)<br>(기준 : 0.01f/cc) | 초과여부 |
|---|---|---|---|---|---|
| 5 | 위생설비 입구 | 50 | 9.47 | 0.001 | 미만 |

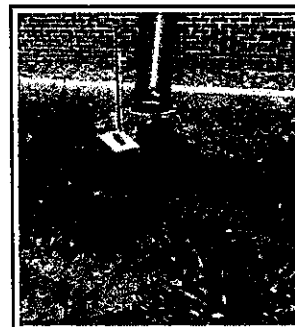
음압기 배출구 #1

| 시료번호 | 측정지점 | 측정시간<br>(min) | 유량<br>(L/min) | 측정결과(f/cc)<br>(기준 : 0.01f/cc) | 초과여부 |
|---|---|---|---|---|---|
| 7 | 음압기 배출구1 | 50 | 9.57 | 0.000 | 미만 |

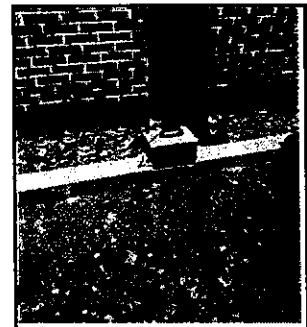
음압기 배출구 #2

| 시료번호 | 측정지점 | 측정시간<br>(min) | 유량<br>(L/min) | 측정결과(f/cc)<br>(기준 : 0.01f/cc) | 초과여부 |
|---|---|---|---|---|---|
| 8 | 음압기 배출구2 | 50 | 9.57 | 0.000 | 미만 |

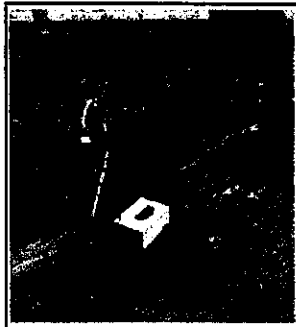
부지경계선 #1

| 시료번호 | 측정지점 | 측정시간<br>(min) | 유량<br>(L/min) | 측정결과(f/cc)<br>(기준 : 0.01f/cc) | 초과여부 |
|---|---|---|---|---|---|
| 1 | 부지경계선1 | 270 | 9.62 | 0.000 | 미만 |

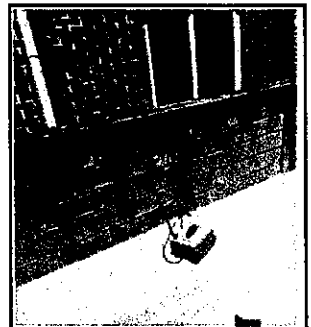
부지경계선 #4

| 시료번호 | 측정지점 | 측정시간<br>(min) | 유량<br>(L/min) | 측정결과(f/cc)<br>(기준 : 0.01f/cc) | 초과여부 |
|---|---|---|---|---|---|
| 4 | 부지경계선4 | 270 | 9.76 | 0.000 | 미만 |

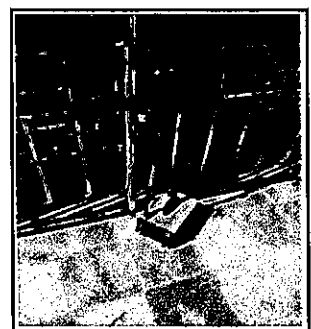
음압기 배출구 #2

| 시료번호 | 측정지점 | 측정시간<br>(min) | 유량<br>(L/min) | 측정결과(f/cc)<br>(기준 : 0.01f/cc) | 초과여부 |
|---|---|---|---|---|---|
| 8 | 음압기 배출구2 | 50 | 9.50 | 0.000 | 미만 |
