# 석면해체·제거 사업장의 석면비산 측정 결과보고서

공덕2리 새돌마을사업 지정폐기물

석면비산측정용역

1일차(2)

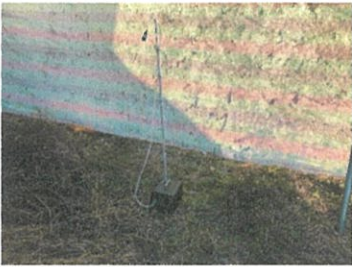
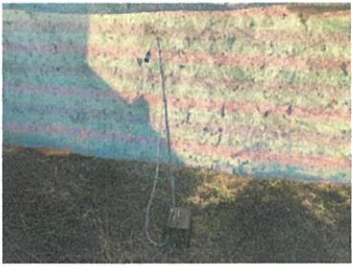
| 측정지점 | 비산측정 시작 사진 | 비산측정 종료 사진 | 비고 |
|---|---|---|---|
| 부지경계선<br>(동) | | | - |

| No | 사업장 | 시료채취장소 | Pump NO. | 유량 (ℓ/min) | 측정시간 (min) | 총유량 (ℓ) | 섬유수 (fiber) | 시야수 (field) | 섬유농도 (f/cc) | 평가 |
|---|---|---|---|---|---|---|---|---|---|---|
| 1 | 한국농어촌공사 예천지사 | 부지경계선(동) | HV01 | 9.97 | 124 | 1236.28 | 9 | 100 | 0.004 | 노출기준 미만 |

| 측정지점 | 비산측정 시작 사진 | 비산측정 종료 사진 | 비고 |
|---|---|---|---|
| | 측정 시작 시간: 14시 31분 | 측정 종료 시간: 16시 35분 | |

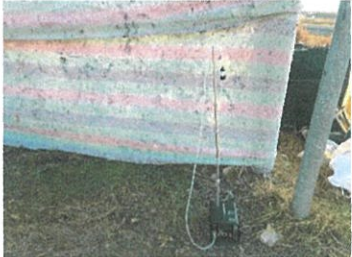
| 측정지점 | 비산측정 시작 사진 | 비산측정 종료 사진 | 비고 |
|---|---|---|---|
| 부지경계선<br>(서) | | | - |

| No | 사업장 | 시료채취장소 | Pump NO. | 유량 (ℓ/min) | 측정시간 (min) | 총유량 (ℓ) | 섬유수 (fiber) | 시야수 (field) | 섬유농도 (f/cc) | 평가 |
|---|---|---|---|---|---|---|---|---|---|---|
| 2 | 한국농어촌공사 예천지사 | 부지경계선(서) | HV02 | 9.99 | 124 | 1238.76 | 10 | 100 | 0.004 | 노출기준 미만 |

| 측정지점 | 비산측정 시작 사진 | 비산측정 종료 사진 | 비고 |
|---|---|---|---|
| | 측정 시작 시간: 14시 32분 | 측정 종료 시간: 16시 36분 | |

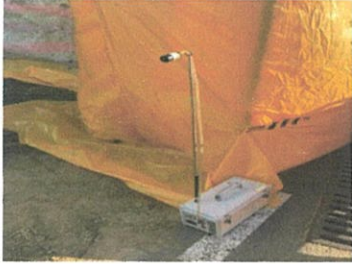
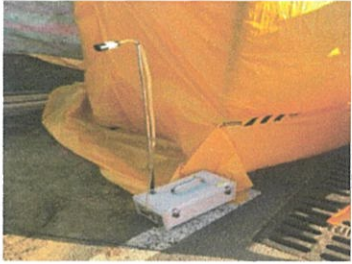
| 측정지점 | 비산측정 시작 사진 | 비산측정 종료 사진 | 비고 |
|---|---|---|---|
| 위생설비<br>입구 | | | - |

| No | 사업장 | 시료채취장소 | Pump NO. | 유량 (ℓ/min) | 측정시간 (min) | 총유량 (ℓ) | 섬유수 (fiber) | 시야수 (field) | 섬유농도 (f/cc) | 평가 |
|---|---|---|---|---|---|---|---|---|---|---|
| 5 | 한국농어촌공사 예천지사 | 위생설비입구 | HV05 | 9.96 | 46 | 458.16 | 9 | 300 | 0.003 | 노출기준 미만 |

| 측정지점 | 비산측정 시작 사진 | 비산측정 종료 사진 | 비고 |
|---|---|---|---|
| | 측정 시작 시간: 15시 00분 | 측정 종료 시간: 15시 46분 | |

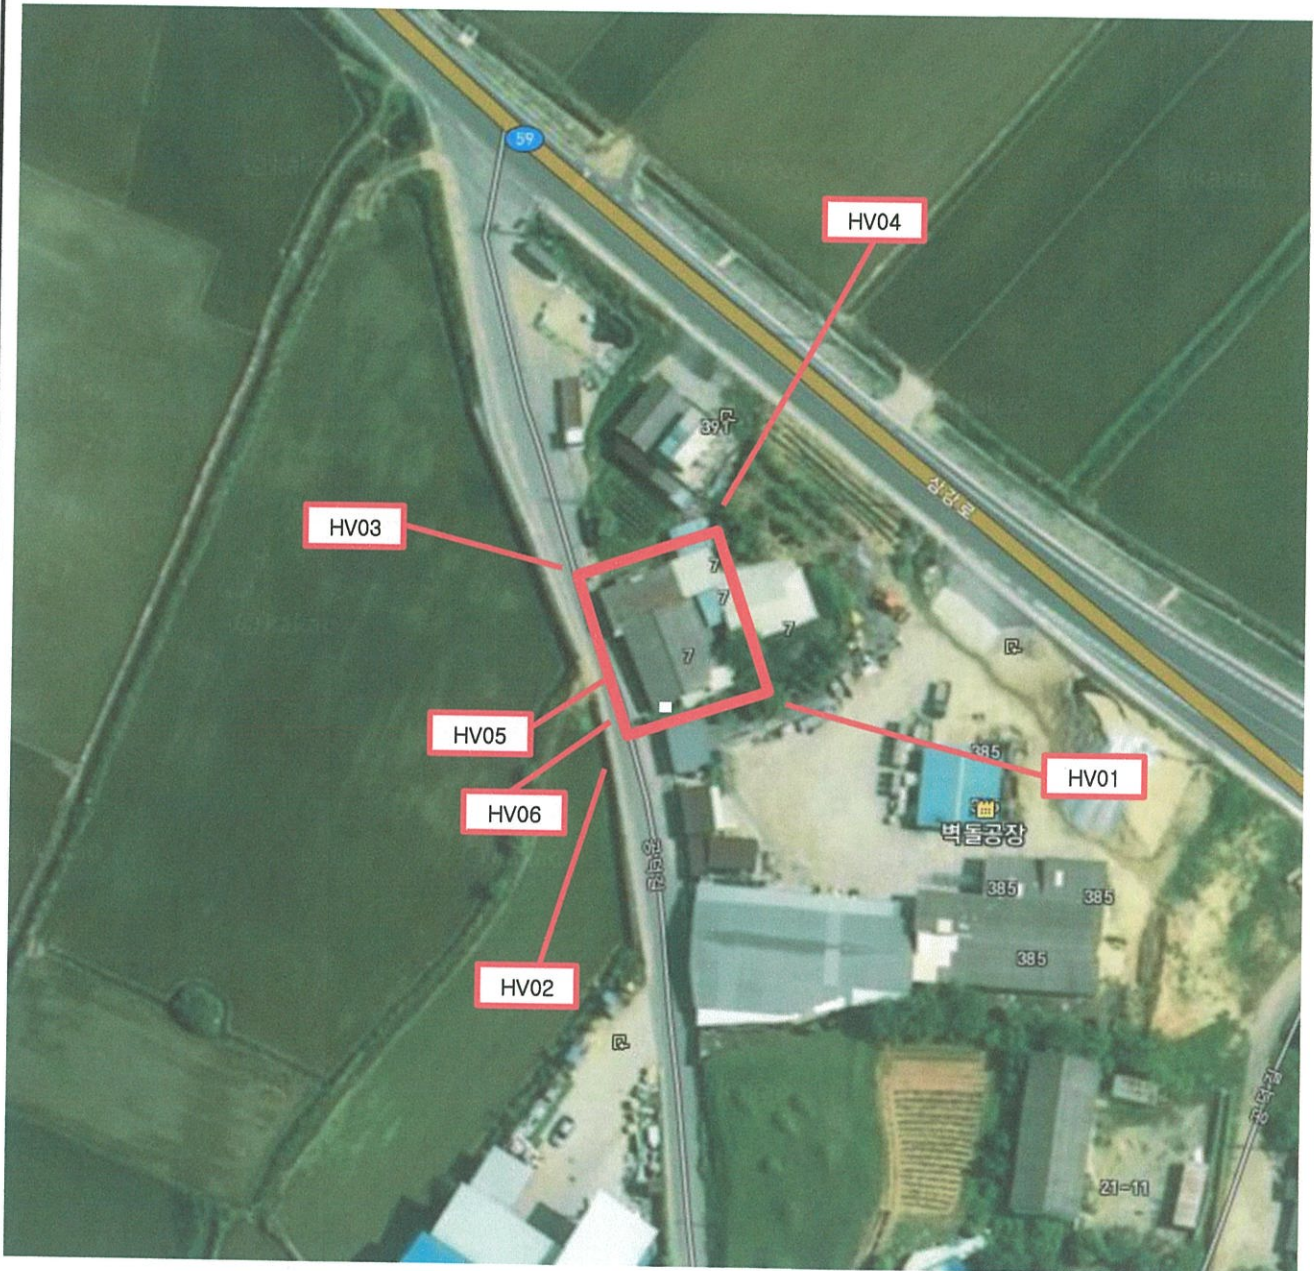
측정 지점 위치 (도식도)

\* HV01 ~ 06 : 측정위치

\* 특이사항 : 공덕길7 작업, 작업이 일찍 끝나 현장상황에 맞게 측정함.
