# 석면해체·제거 사업장의 석면비산 측정 결과보고서

공덕2리 새들마을사업 지정폐기물

석면비산측정용역

2일차

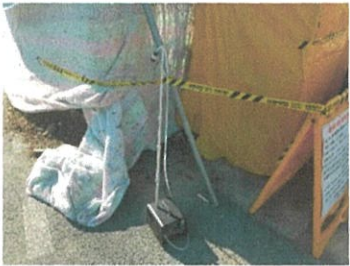
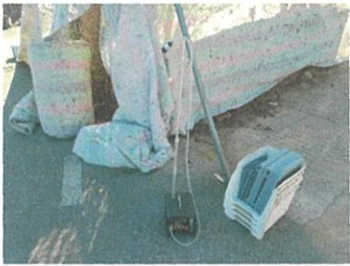
| 측정지점 | 비산측정 시작 사진 | 비산측정 종료 사진 | 비고 |
|---|---|---|---|
| 부지경계선<br>(동) | | | - |

| 시료번호 | 측정지점 | 측정장비<br>(종류/수량) | 유량<br>(l/분) | 측정일시 | 측정결과<br>(f/cc) | 검출석면의<br>종류 |
|---|---|---|---|---|---|---|
| HV01 | 부지경계선(동) | SARA-5100/4 | 9.96 | 12월01일09시21분 | 0.002 | – |

| 측정지점 | 비산측정 시작 사진 | 비산측정 종료 사진 | 비고 |
|---|---|---|---|
| | 측정 시작 시간: 09시 21분 | 측정 종료 시간: 13시 25분 | |

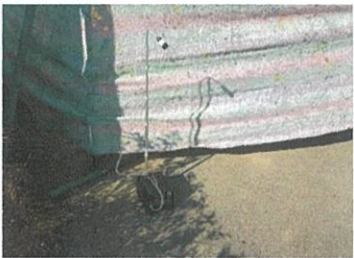
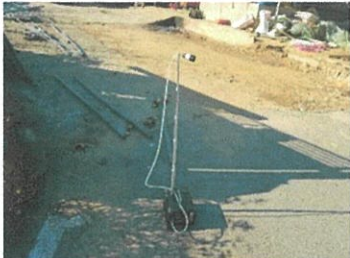
| 측정지점 | 비산측정 시작 사진 | 비산측정 종료 사진 | 비고 |
|---|---|---|---|
| 부지경계선<br>(서) | | | - |

| 시료번호 | 측정지점 | 측정장비<br>(종류/수량) | 유량<br>(l/분) | 측정일시 | 측정결과<br>(f/cc) | 검출석면의<br>종류 |
|---|---|---|---|---|---|---|
| HV02 | 부지경계선(서) | | 9.95 | 12월01일09시22분 | 0.002 | – |

| 측정지점 | 비산측정 시작 사진 | 비산측정 종료 사진 | 비고 |
|---|---|---|---|
| | 측정 시작 시간: 09시 22분 | 측정 종료 시간: 13시 26분 | |

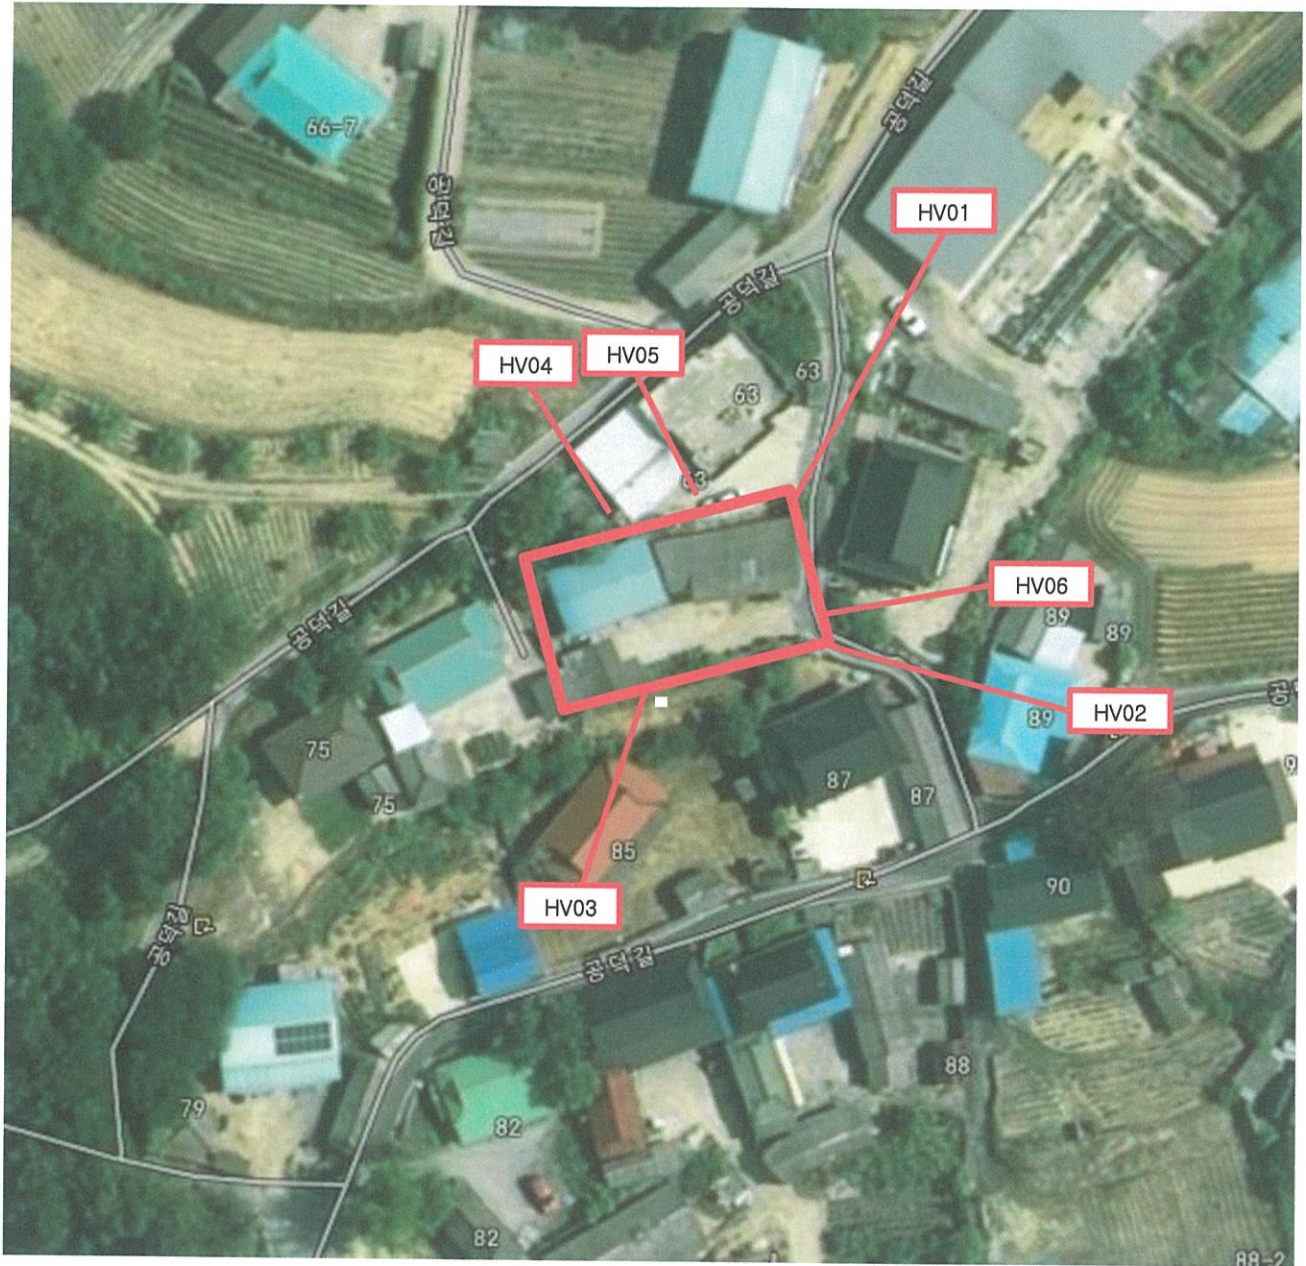
측정 지점 위치 (도식도)

\* HV01 ~ 06 : 측정위치

\* 석면함유 총 면적 : 1,480.23 m<sup>2</sup>

\* 특이사항 : 공덕길 63-1 작업
