# 석면해체·제거 사업장의 석면비산 측정 결과보고서

공덕2리 새들마을사업 지정폐기물

석면비산측정용역

3일차

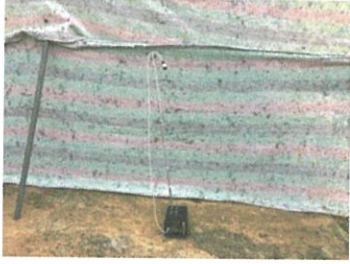
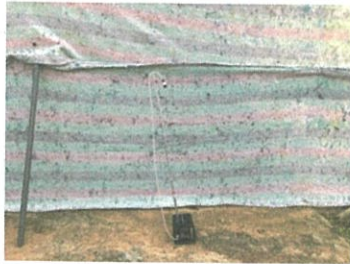
| 측정지점 | 비산측정 시작 사진 | 비산측정 종료 사진 | 비고 |
|---|---|---|---|
| 부지경계선<br>(동) | | | - |

| 시료번호 | 측정지점 | 측정장비<br>(종류/수량) | 유량<br>(ℓ/분) | 측정일시 | 측정결과<br>(f/cc) | 검출석면의<br>종류 |
|---|---|---|---|---|---|---|
| HV01 | 부지경계선(동) | SARA-5100/4 | 9.98 | 12월02일08시35분 | 0.004 | - |

| No | 사업장 | 시료채취장소 | Pump NO. | 유량 (ℓ/min) | 측정시간 (min) | 총유량 (ℓ) | 섬유수 (fiber) | 시야수 (field) | 섬유농도 (f/cc) | 평가 |
|---|---|---|---|---|---|---|---|---|---|---|
| 1 | 한국농어촌공사 예천지사 | 부지경계선(동) | HV01 | 9.98 | 125 | 1247.50 | 9 | 100 | 0.004 | 노출기준 미만 |

| 측정지점 | 비산측정 시작 사진 | 비산측정 종료 사진 | 비고 |
|---|---|---|---|
| | 측정 시작 시간: 08시 35분 | 측정 종료 시간: 10시 40분 | |

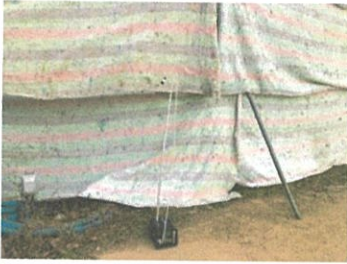
| 측정지점 | 비산측정 시작 사진 | 비산측정 종료 사진 | 비고 |
|---|---|---|---|
| 부지경계선<br>(서) | | | - |

| 시료번호 | 측정지점 | 측정장비<br>(종류/수량) | 유량<br>(ℓ/분) | 측정일시 | 측정결과<br>(f/cc) | 검출석면의<br>종류 |
|---|---|---|---|---|---|---|
| HV02 | 부지경계선(서) | | 9.96 | 12월02일08시36분 | 0.004 | - |

| No | 사업장 | 시료채취장소 | Pump NO. | 유량 (ℓ/min) | 측정시간 (min) | 총유량 (ℓ) | 섬유수 (fiber) | 시야수 (field) | 섬유농도 (f/cc) | 평가 |
|---|---|---|---|---|---|---|---|---|---|---|
| 2 | 한국농어촌공사 예천지사 | 부지경계선(서) | HV02 | 9.96 | 125 | 1245.00 | 11 | 100 | 0.004 | 노출기준 미만 |

| 측정지점 | 비산측정 시작 사진 | 비산측정 종료 사진 | 비고 |
|---|---|---|---|
| | 측정 시작 시간: 08시 36분 | 측정 종료 시간: 10시 41분 | |

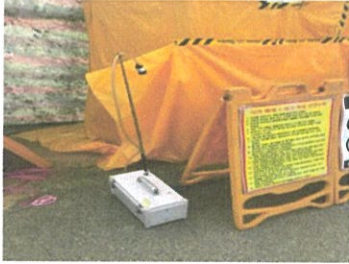
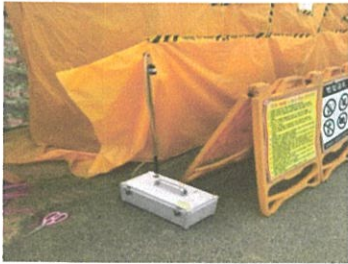
| 측정지점 | 비산측정 시작 사진 | 비산측정 종료 사진 | 비고 |
|---|---|---|---|
| 위생설비<br>입구 | | | - |

| 시료번호 | 측정지점 | 측정장비<br>(종류/수량) | 유량<br>(ℓ/분) | 측정일시 | 측정결과<br>(f/cc) | 검출석면의<br>종류 |
|---|---|---|---|---|---|---|
| HV05 | 위생설비입구 | YNP-6025/1 | 9.97 | 12월02일08시43분 | 0.003 | - |

| No | 사업장 | 시료채취장소 | Pump NO. | 유량 (ℓ/min) | 측정시간 (min) | 총유량 (ℓ) | 섬유수 (fiber) | 시야수 (field) | 섬유농도 (f/cc) | 평가 |
|---|---|---|---|---|---|---|---|---|---|---|
| 5 | 한국농어촌공사 예천지사 | 위생설비입구 | HV05 | 9.97 | 43 | 428.71 | 7 | 300 | 0.003 | 노출기준 미만 |

| 측정지점 | 비산측정 시작 사진 | 비산측정 종료 사진 | 비고 |
|---|---|---|---|
| | 측정 시작 시간: 08시 43분 | 측정 종료 시간: 09시 26분 | |

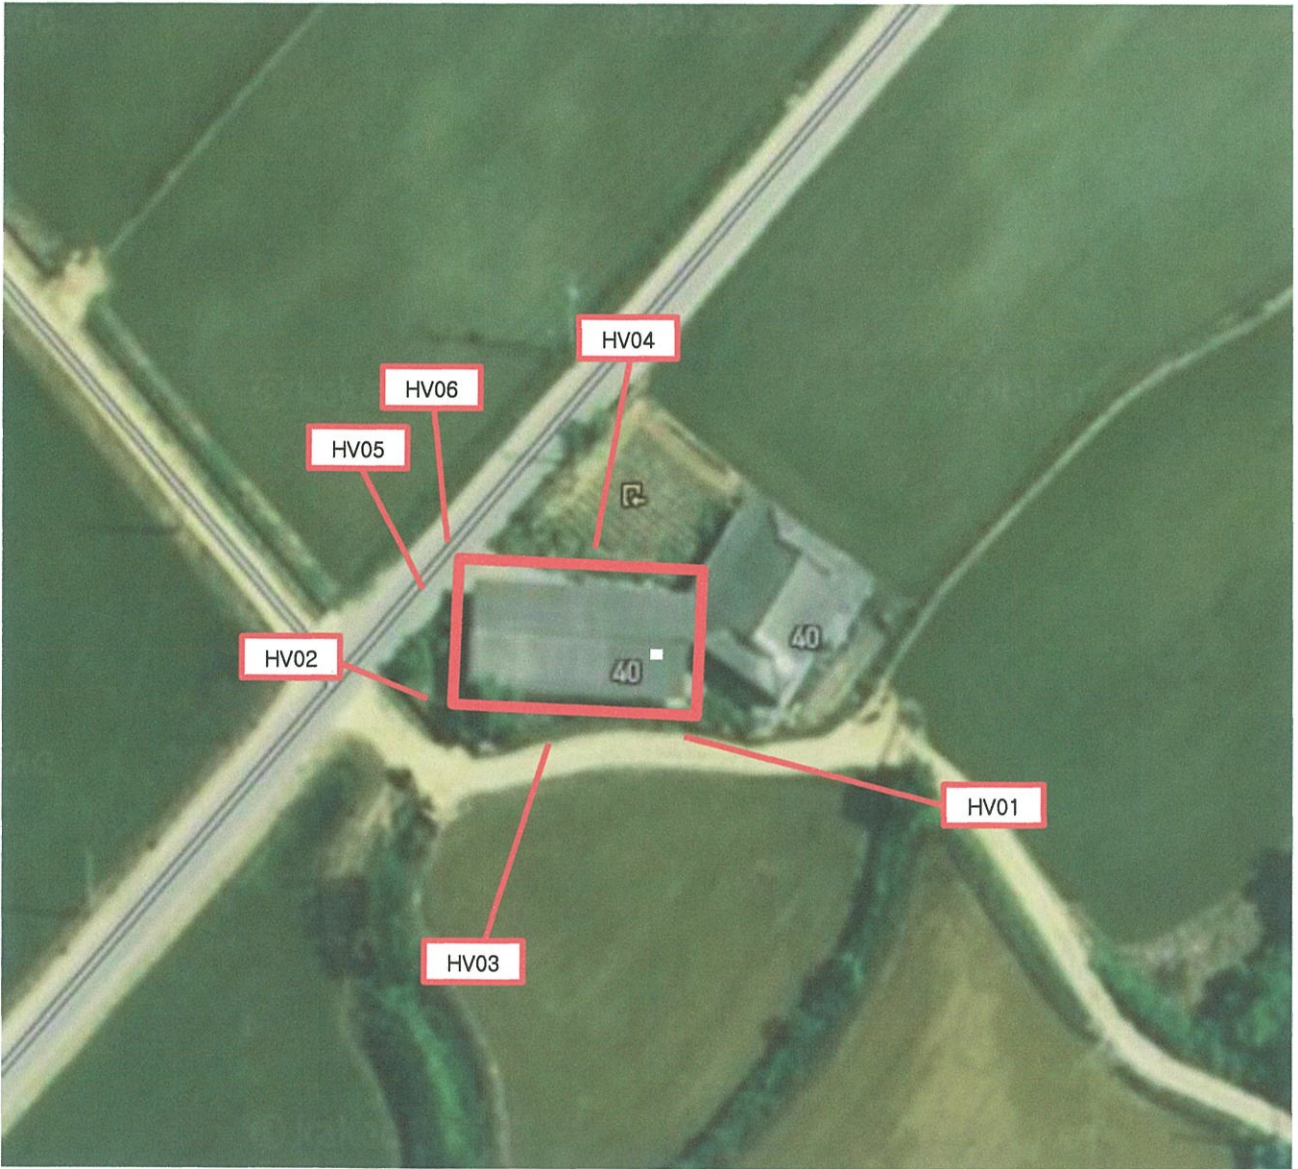
측정 지점 위치 (도식도)

| 범례 | |
|---|---|
| * HV01 ~ 06 : 측정위치 | * 석면함유 총 면적 : <u>1,480.23</u> m <sup>2</sup> |
| * 특이사항 : 신흥길 40 작업, 작업이 일찍 끝나 현장상황에 맞게 측정함. | |
